**Замовник: Комунальний заклад «Одеський художній коледж ім. М.Б.Грекова»
в особі директора Косміна О.Г., що діє на підставі Статуту**

ОБСТЕЖЕННЯ

**Технологічне обстеження КЗ «Одеський художній коледж ім.
М.Б.Грекова», розташований за адресою: м. Одеса, вул.
Преображенська, 14,14/16 на предмет доступності МГН**

Шифр проекту 009-2018

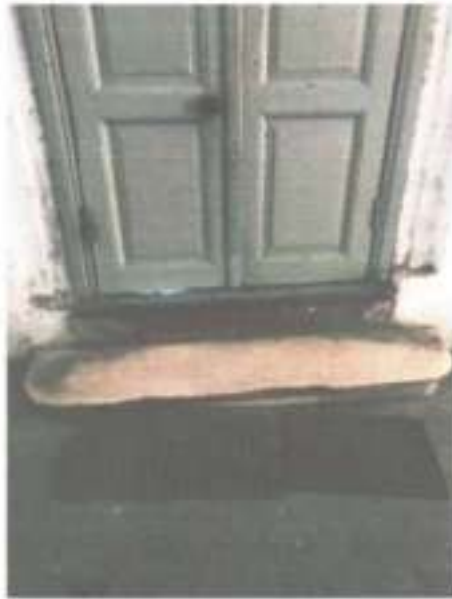
Мал.1

- відсутні спеціалізовані парковочні місця для МГН, що мають бути розташовано на відстані не більше 50 м від головного входу;
- при головному вході відсутнє маркування та інформація для МГН;
- при виході до внутрішнього подвір'я з головного корпусу відсутній пандус із поручнями - перепад відміток складає близько 300 мм (див. мал.1);

- Всі входні групи будівель (ганки, навіси) привести у відповідність (ремонт/заміна) та обладнати у відповідності із вимог до інклюзивності будівель (пандуси, поручні тощо). Мінімальна ширина сходів - 1350 мм, пандусів – 1200мм;

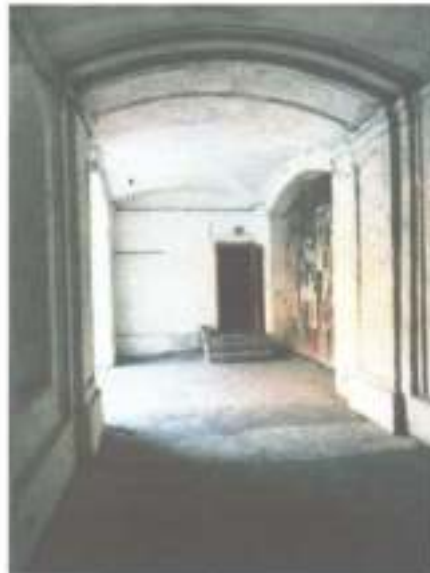
Мал.2

- при вході до навчальних класів із внутрішнього подвір'я (східна частина корпусу літ.Г) відсутній пандус із поручнями - перепад відміток складає близько 450 мм (див. мал.2);

- в ділянці арки відсутня система освітлення (східна частина корпусу літ.Г) - див. мал.2;

- покриття території внутрішнього подвір'я відсутнє або в неналежному стані - див. мал. 2-5;

- на території внутрішнього подвір'я відсутні смуги із тактильної плитки для маркування шляхів руху для осіб із низьким рівнем зору (сліпих) - див. мал. 2-5;

- На ділянках благоустрою передбачити смуги із тактильної тротуарної плитки - для позначення напрямків руху та перешкод для осіб із слабким зором (сліпих);

- Передбачити влаштування системи зовнішнього освітлення території учбового закладу;
- В коридорах і тамбурах внутрішніх приміщень передбачити влаштування пандусів для представників МГН - в ділянках перепадів відміток рівня підлоги;

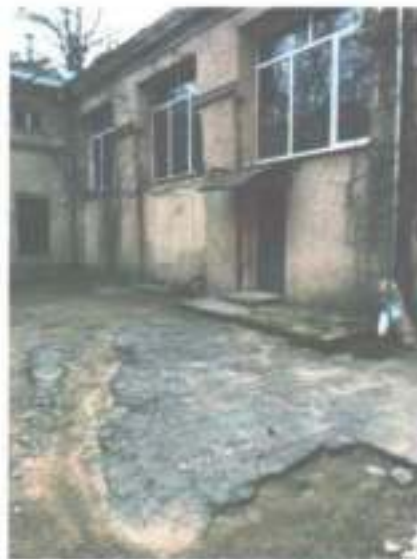
Мал.3

- на спортивному майданчику відсутнє спеціалізоване покриття, спортивне обладнання - див. мал. 3-4;

- при вході до спортивної зали (східна частина корп. літ.Б) із внутрішнього подвір'я відсутній пандус із перилами - перепад відміток складає близько 300 мм (див. мал.3);

- навіс над входом до спортивної зали знаходиться у незадовільному стані;

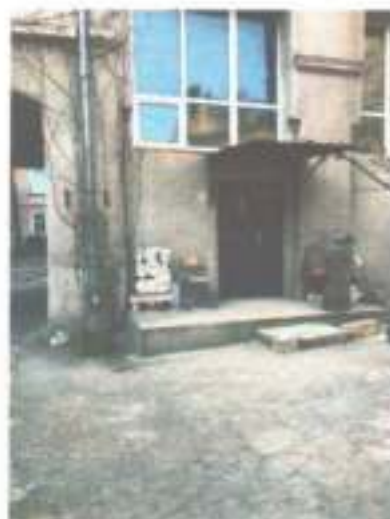
Мал.4

- при вході до майстерень (західна частина корп. літ.Б) із внутрішнього подвір'я відсутній пандус із перилами - перепад відміток складає близько 300 мм (див. мал.4);

- навіс над входом до майстерень знаходиться у незадовільному стані (див. мал.4);

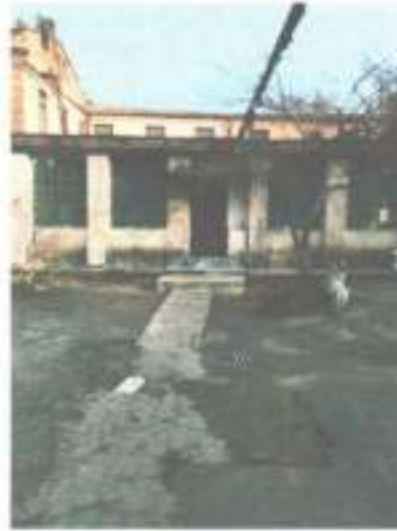
Мал.5

- на вході до будівлі корпусу літ.З відсутній пандус із поручнями - перепад відміток складає близько 400 мм (див. мал. 5);

- навіс над входом до корпусу літ.З знаходиться у неналежному стані (мал. 5);

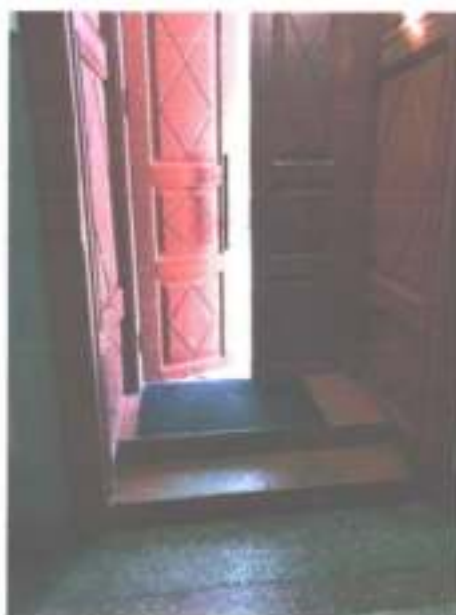
Мал.8

При вході в приміщення відсутній тамбур.

Перепад відміток на вході складає близько 300мм, відсутній пандус із поручнями для представників МГН.

Вхідні двері - двостулкові, шириною 1250 мм (див. мал.8).

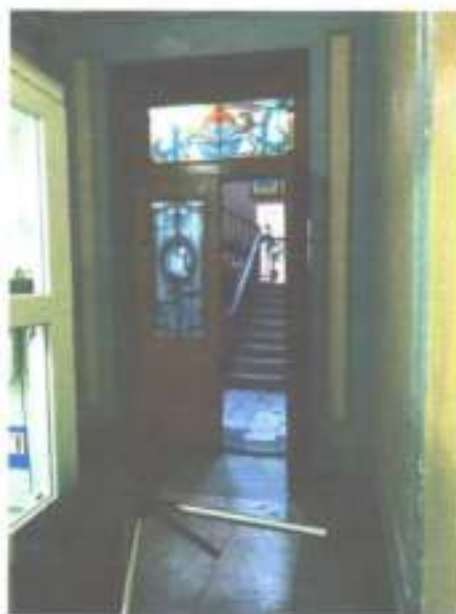
Мал.9

В приміщенні коридору розташовано пост охорони із турнікетом завширшки в просвіті не менш ніж 1000 мм, вихід в загальний коридор та сходову клітину.

Двері проходу в прим. 1.102 - двостулкові, шириною 1600 мм (див. мал.9);

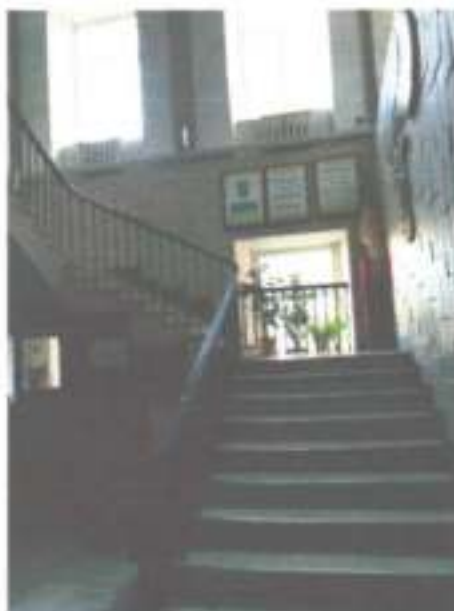
Мал.10.

В приміщенні 1.102 розташовано сходову клітину – єдиний варіант вертикального сполучення з другим поверхом для будівлі літ.Г (див. мал.10).

Сходова клітина - відкритого типу. Ширина сходового маршу клітини - 1500 мм.

Конструкцію сходів не адаптовано для потреб МГН, що є основною функціональною потребою учбового процесу у відповідності до норм із інклюзивності будівель.

Для підйому МГН на другий поверх необхідно передбачити наявність допоміжних механізмів вертикального транспорту.

- Всі сходові клітини обладнати допоміжними технічними засобами підймання представників МГН на 2-3 поверхи. Вважаючи статус об'єкту як пам'ятки культурної спадщини, розглянути можливість застосування локальних підймачів-сходоводів або механічних підймачів із рейковими направляючими (для сходової клітини будівлі літ.Г);

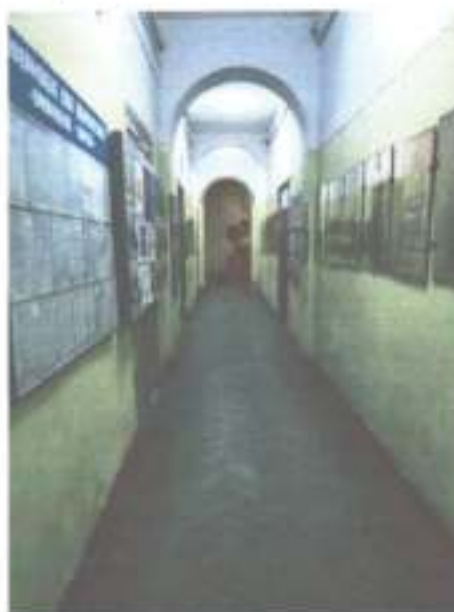
Мал.11

Приміщення 1.103 є головним коридором и шляхом сполучення з частинами будівлі з майстернями (див. мал.11).

В коридорі відсутні інформаційні схеми, в тому числі - схеми евакуації.

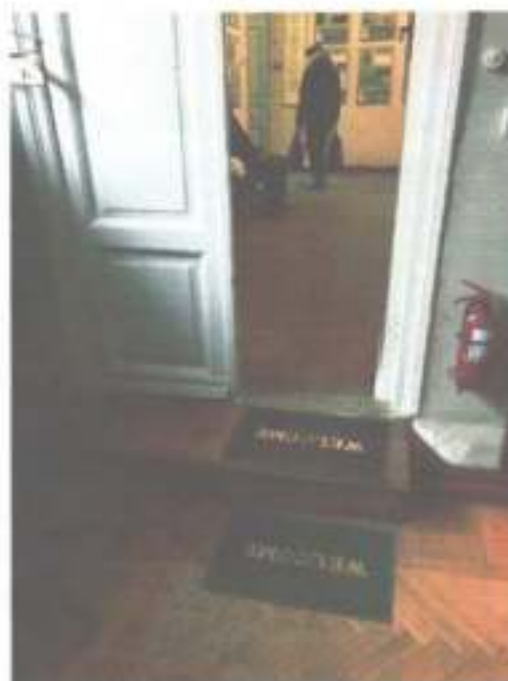
Мал.12

В приміщенні 1.112 розташовано вхід в музей.

Перепад відміток на переході складає близько 200 мм. Відсутній пандус із поручнями (див. мал.12).

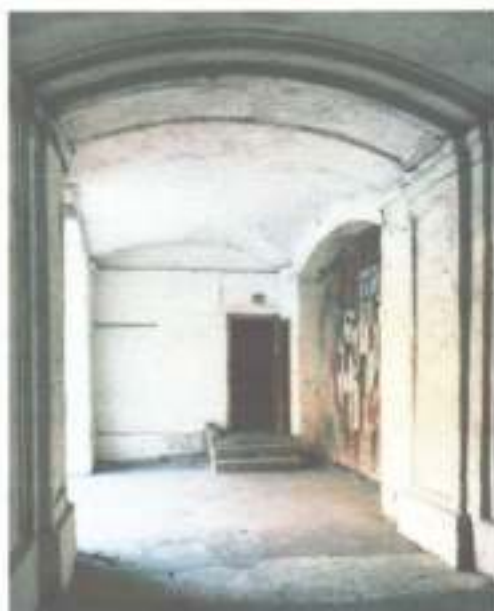
Мал.13

В приміщенні 3.101 розташовано вхід в учбовий корпус (східна частина будівлі літ.Г).

Перепад відміток на вході складає близько 450 мм. На ганку відсутній пандус із поручнями (див. мал.13).

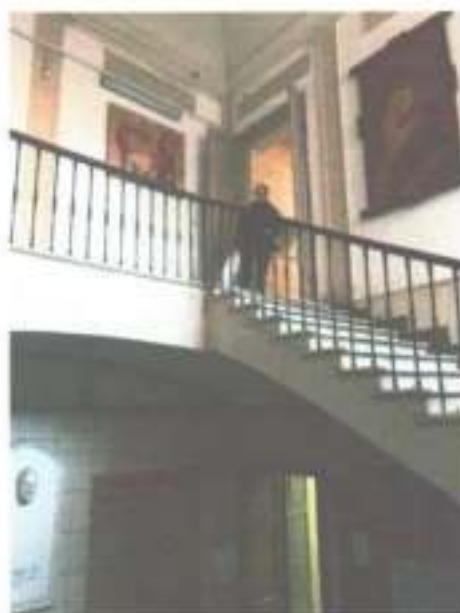
Мал.14

Приміщення 1.201 - головний (і єдиний) вхід на 2-й поверх корпусу літ.Г (див. мал. 14).

Сходова клітина - відкритого типу. Ширина маршу – 1500мм.

Конструкцію сходів не адаптовано для потреб МГН, що є основною функціональною потребою учбового процесу у відповідності до норм із інклюзивності будівель.

В рівні другого поверху будівлі літ.Г не передбачено альтернативних шляхів евакуації, що не відповідає вимогам чинних норм. Необхідно окремо розглянути

Для підйому МГН на другий поверх необхідно передбачити наявність допоміжних механізмів вертикального транспорту.

можливість організації додаткових шляхів евакуації для студентів та персоналу закладу.

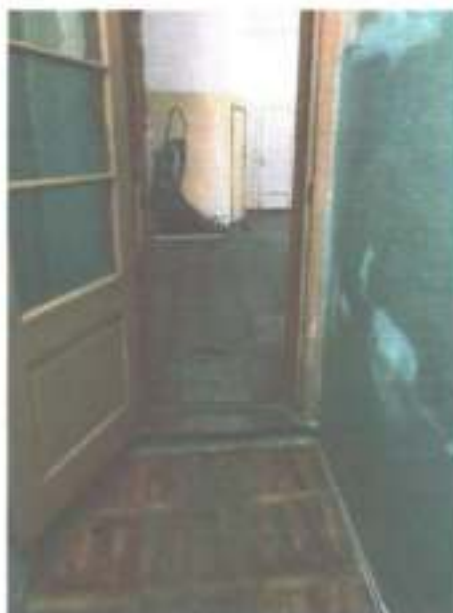
Мал.15

На вході до прим. 3.201 перепад відміток складає близько 150 мм. Необхідно передбачити пандус із поручнями (див. мал.15).

Ширина коридорів в просвіті по факту - 1250 мм, що не відповідає вимогам норм з інклюзивності будівлі.

При наявності технічної можливості, необхідно розширити коридори до 1500мм або передбачити роз'їздні кармани.
